Comune
di Milano

RELAZIONE DI MONITORAGGIO PERIODICO DEI MATERIALI CONTENENTI AMIANTO E/O DI FIBRE VETROSE ARTIFICIALI

VIA MASSAUA, 5 – MILANO

SCUOLA PRIMARIA

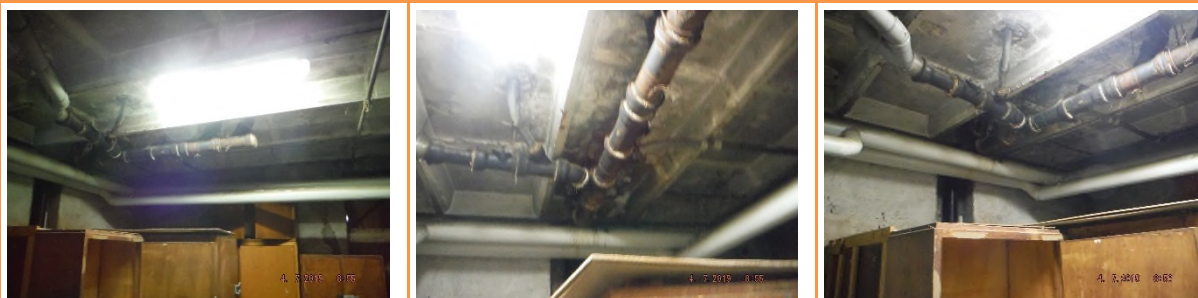
Tabella 3.1

Area: **PIANO SEMINTERRATO – CANTINA CUSTODE**

Installazione: **TUBAZIONI**

MCA: **MALTA CEMENTIZIA DI RACCORDO TUBAZIONI IN GHISA**

Aggiornamento della valutazione del rischio		Data monitoraggio	Data precedente monitoraggio
		04/07/2019	19/07/2018
<i>Definizione secondo DM 6/9/1994</i>	Esito valutazione	2b - Materiale integro suscettibile di danneggiamento	2b - Materiale integro suscettibile di danneggiamento
	Misure d'intervento	Controllo periodico	Controllo periodico
<i>Indice VERSAR</i>	Esito valutazione	5	5
	Misure d'intervento	Monitoraggio periodico	Monitoraggio periodico
<i>Indice di Degrado</i>	Esito valutazione	---	---
	Misure d'intervento	---	---
<i>Definizione secondo linee guida 25/3/2015 e 12/11/2016</i>	Esito valutazione	---	---
	Misure d'intervento	---	---

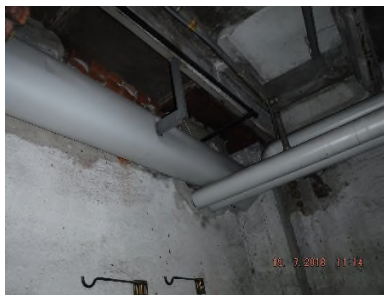
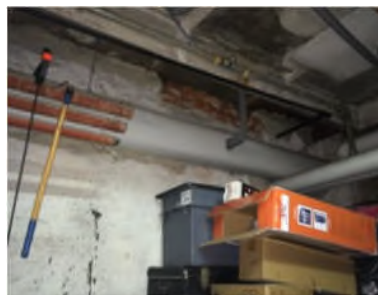
Tabella 3.2

Area: **PIANO INTERRATO – CANTINA CUSTODE**Installazione: **TUBAZIONI**FAV: **COIBENTE TUBAZIONI DI SERVIZIO IN LANE MINERALI**

Aggiornamento della valutazione del rischio		Data monitoraggio	Data precedente monitoraggio
		04/07/2019	19/07/2018
<i>Definizione secondo DM 6/9/1994</i>	Esito valutazione	---	---
	Misure d'intervento	---	---
<i>Indice VERSAR</i>	Esito valutazione	---	---
	Misure d'intervento	---	---
<i>Indice di Degrado</i>	Esito valutazione	---	---
	Misure d'intervento	---	---
<i>Definizione secondo linee guida 25/3/2015 e 12/11/2016</i>	Esito valutazione	Lane minerali H351 (DLGS-2ES < 6 µm - contenuto ox >18%) Cancerogeno di categoria 2 - Sospettato di provocare il cancro per inalazione	Lane minerali H351 (DLGS-2ES < 6 µm - contenuto ox >18%) Cancerogeno di categoria 2 - Sospettato di provocare il cancro per inalazione
	Misure d'intervento	Manipolazione con cautele	Manipolazione con cautele

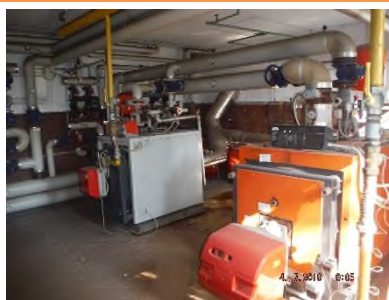
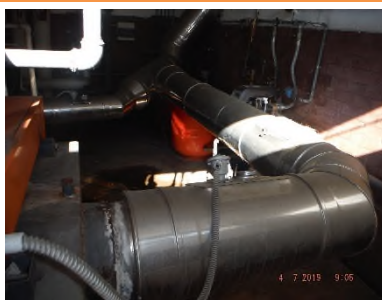
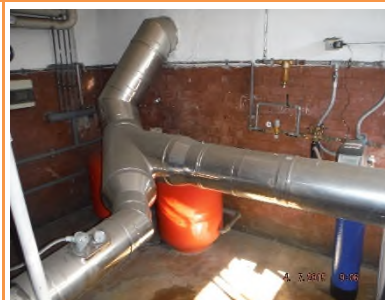
Tabella 3.3

Area: **PIANO SEMINTERRATO – CENTRALE TERMICA**Installazione: **TUBAZIONI**FAV: **COIBENTE CANNA FUMARIA IN LANE MINERALI**

Aggiornamento della valutazione del rischio		Data monitoraggio	Data precedente monitoraggio
		04/07/2019	19/07/2018
<i>Definizione secondo DM 6/9/1994</i>	Esito valutazione	---	---
	Misure d'intervento	---	---
<i>Indice VERSAR</i>	Esito valutazione	---	---
	Misure d'intervento	---	---
<i>Indice di Degrado</i>	Esito valutazione	---	---
	Misure d'intervento	---	---
<i>Definizione secondo linee guida 25/3/2015 e 12/11/2016</i>	Esito valutazione	Lane minerali H351 (DLGS-2ES < 6 µm - contenuto ox >18%) Cancerogeno di categoria 2 - Sospettato di provocare il cancro per inalazione	Lane minerali H351 (DLGS-2ES < 6 µm - contenuto ox >18%) Cancerogeno di categoria 2 - Sospettato di provocare il cancro per inalazione
	Misure d'intervento	Manipolazione con cautele	Manipolazione con cautele

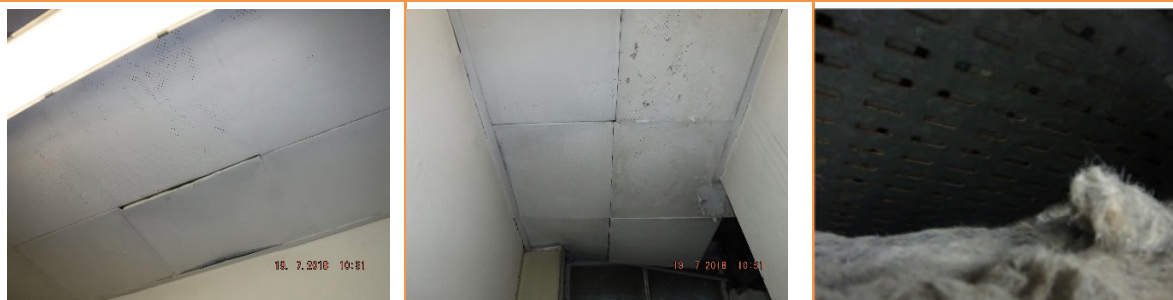
Tabella 3.4

Area: **PIANO SEMINTERRATO – RIGOVERNO**

Installazione: **CONTROSOFFITTO**

FAV: **COIBENTE IN LANE MINERALI (2° TIPOLOGIA) DEL CONTROSOFFITTO IN LAMIERA**

Aggiornamento della valutazione del rischio		Data monitoraggio	Data precedente monitoraggio
		04/07/2019	19/07/2018
<i>Definizione secondo DM 6/9/1994</i>	Esito valutazione	---	---
	Misure d'intervento	---	---
<i>Indice VERSAR</i>	Esito valutazione	---	---
	Misure d'intervento	---	---
<i>Indice di Degrado</i>	Esito valutazione	---	---
	Misure d'intervento	---	---
<i>Definizione secondo linee guida 25/3/2015 e 12/11/2016</i>	Esito valutazione	Lane minerali H351 (DLGS-2ES < 6 µm - contenuto ox >18%) Cancerogeno di categoria 2 - Sospettato di provocare il cancro per inalazione	Lane minerali H351 (DLGS-2ES < 6 µm - contenuto ox >18%) Cancerogeno di categoria 2 - Sospettato di provocare il cancro per inalazione
	Misure d'intervento	Manipolazione con cautele	Manipolazione con cautele

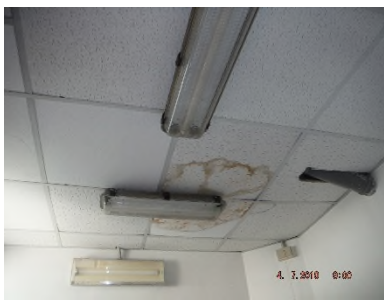
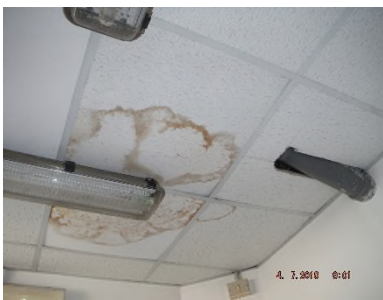
Tabella 3.5

Area: PIANO TERRA – BAGNI			
Installazione: CONTROSOFFITTO			
FAV: PANNELLI CONTROSOFFITTO IN LANE MINERALI (2° TIPOLOGIA)

Aggiornamento della valutazione del rischio		Data monitoraggio	Data precedente monitoraggio
		04/07/2019	19/07/2018
<i>Definizione secondo DM 6/9/1994</i>	Esito valutazione	---	---
	Misure d'intervento	---	---
<i>Indice VERSAR</i>	Esito valutazione	---	---
	Misure d'intervento	---	---
<i>Indice di Degrado</i>	Esito valutazione	---	---
	Misure d'intervento	---	---
<i>Definizione secondo linee guida 25/3/2015 e 12/11/2016</i>	Esito valutazione	Lane minerali H351 (DLGS-2ES < 6 µm - contenuto ox >18%) Cancerogeno di categoria 2 - Sospettato di provocare il cancro per inalazione	Lane minerali H351 (DLGS-2ES < 6 µm - contenuto ox >18%) Cancerogeno di categoria 2 - Sospettato di provocare il cancro per inalazione
	Misure d'intervento	Manipolazione con cautele	Manipolazione con cautele

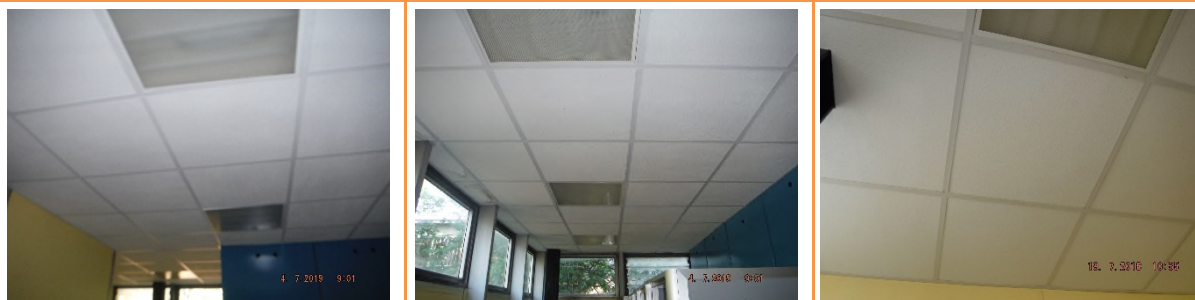
Tabella 3.6

Area: **PIANO TERRA – BAGNI DISABILI**

Installazione: **CONTROSOFFITTO**

FAV: **PANNELLI CONTROSOFFITTO IN LANE MINERALI (1° TIPOLOGIA)**

Aggiornamento della valutazione del rischio		Data monitoraggio	Data precedente monitoraggio
		04/07/2019	19/07/2018
<i>Definizione secondo DM 6/9/1994</i>	Esito valutazione	---	---
	Misure d'intervento	---	---
<i>Indice VERSAR</i>	Esito valutazione	---	---
	Misure d'intervento	---	---
<i>Indice di Degrado</i>	Esito valutazione	---	---
	Misure d'intervento	---	---
<i>Definizione secondo linee guida 25/3/2015 e 12/11/2016</i>	Esito valutazione	Lane minerali H351 (DLGS-2ES < 6 µm - contenuto ox >18%) Cancerogeno di categoria 2 - Sospettato di provocare il cancro per inalazione	Lane minerali H351 (DLGS-2ES < 6 µm - contenuto ox >18%) Cancerogeno di categoria 2 - Sospettato di provocare il cancro per inalazione
	Misure d'intervento	Manipolazione con cautele	Manipolazione con cautele
