Comune
di Milano

RELAZIONE DI MONITORAGGIO PERIODICO DEI MATERIALI CONTENENTI AMIANTO E/O DI FIBRE VETROSE ARTIFICIALI

VIA MASSAUA, 5 – MILANO

SCUOLA PRIMARIA

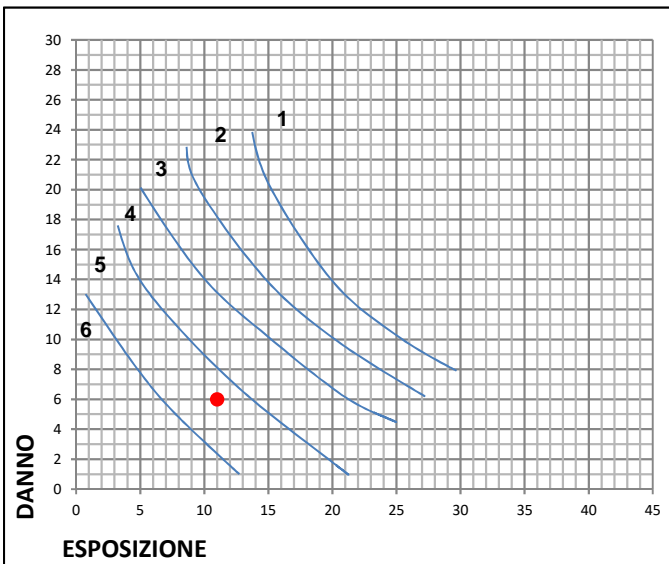
DANNO		
TIPOLOGIA DI DANNO	CLASSI	PUNTEGGIO
Fisico	Alto (5) Moderato (4) Basso (2) Nullo (0)	2
Acqua	Presente (3) Assente (0)	0
Vicinanza a oggetti soggetti a manutenzione	< 0,3 m (3) 0,3÷1,5 m (2) > 1,5 m (0)	0
Tipologia di materiali	Tubazioni (0) Caldaie/serbatoi (1) Sistemi vent. (3) Soffitto e pareti (4) Altro (0-4)	0
Potenzialità di contatto	Per distanze < 3 m Elevata (8) Media (5) Bassa (2) Per distanze > 3 m Elevata (5) Media (3) Bassa (0)	0 3
Contenuto di asbesto	1÷30% (1) 30÷50% (3) >50% (5)	1
TOTALE DANNO		6

ESPOSIZIONE		
TIPOLOGIA DI DANNO	CLASSI	PUNTEGGIO
Friabilità	Alta (6) Moderata (3) Bassa (1) Nessuna (0)	0
Area	< 1 mq (0) 1÷10 mq (1) 10÷100 mq (2) >100 mq (3)	1
Struttura dei muri	Grezza (4) Rugosa (3) Fine (2) Liscia (1)	2
Ventilazione	Presenti (1) Assenti (0) In aspirazione (4) In uscita (2)	0
Movimento d'aria	Elevata (5) Media (2) Bassa (0)	0
Attività	Elevata (5) Media (2) Bassa (0)	2
Pavimentazione	Moquettes (4) Piastrille (2) Calcestruzzo (1) Altro (1 - 4)	1
Barriere	Controsoffitto (1) Incapsulamento (2) Grate (3) Nessuno (4) Altro (0÷4)	4
Popolazione	< 10 (1) 10÷200 (2) 200÷500 (3) 500÷1000 (4) > 1000 (5)	1
TOTALE ESPOSIZIONE		11

Interpretazione dati (grado di urgenza della bonifica)	
ZONA 1	Rimozione immediata
ZONA 2	Rimozione quanto prima possibile. La rimozione può essere rimandata alla prima occasione utile (es. vacanze estive in una scuola), ma senza aspettare l'occasione di un intervento di manutenzione straordinaria dello stabile.
ZONA 3	Rimozione programmata. La rimozione può essere affrontata nell'ambito dei programmi di manutenzione e ristrutturazione dell'edificio
ZONA 4	Riparazione. Le aree danneggiate dovrebbero essere sistemate con interventi limitati di confinamento o incapsulamento.
ZONA 5	Monitoraggio periodico. Controllo periodico delle aree al fine di assicurare che non si verifichino danni ulteriori.
ZONA 6	Nessuna azione immediata. Rilascio di fibre improbabile. Non occorre attuare alcun intervento.
